Turbos Reacondicionados

Motivos para no usarlos

- **Comparación entre un turbo Garrett® VNT™ y un turbo VNT™ reacondicionado**

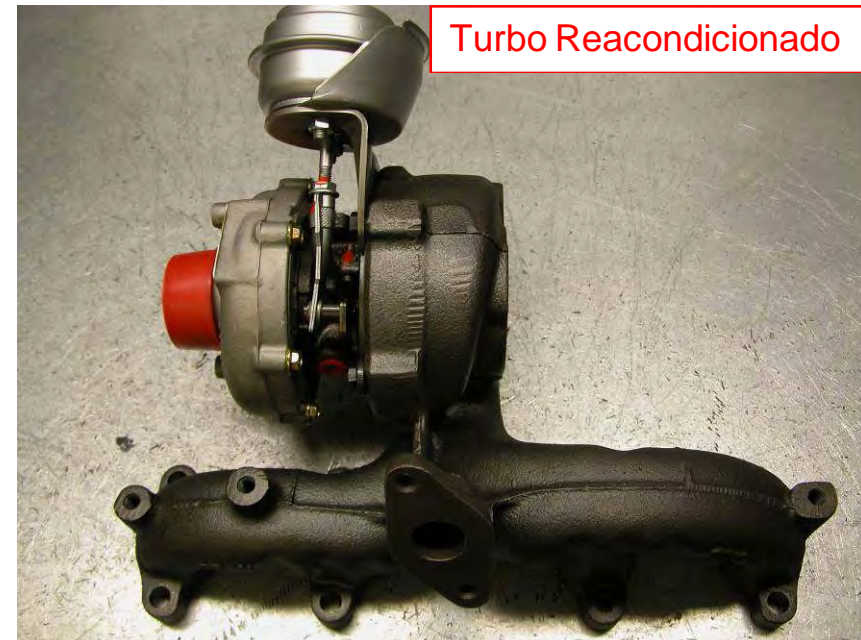
- Apariencia típica de turbo usado, caracolas limpiadas.
- Piezas chorreadas, válvula pintada.

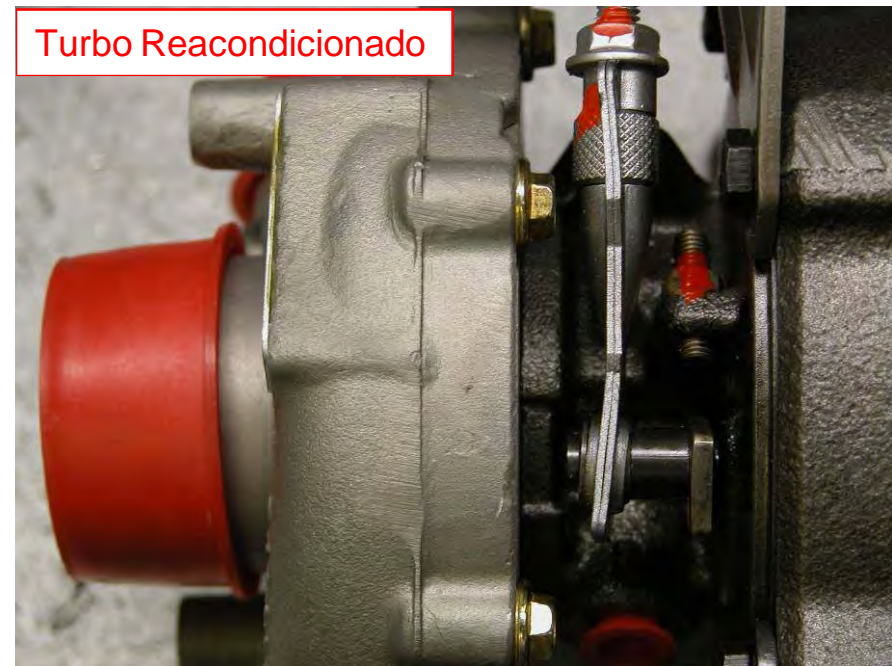
- **Doblado y retorcido**
 - Cargas laterales sobre el eje del brazo de la tobera.
 - Cuando se comprueba funciona erráticamente.

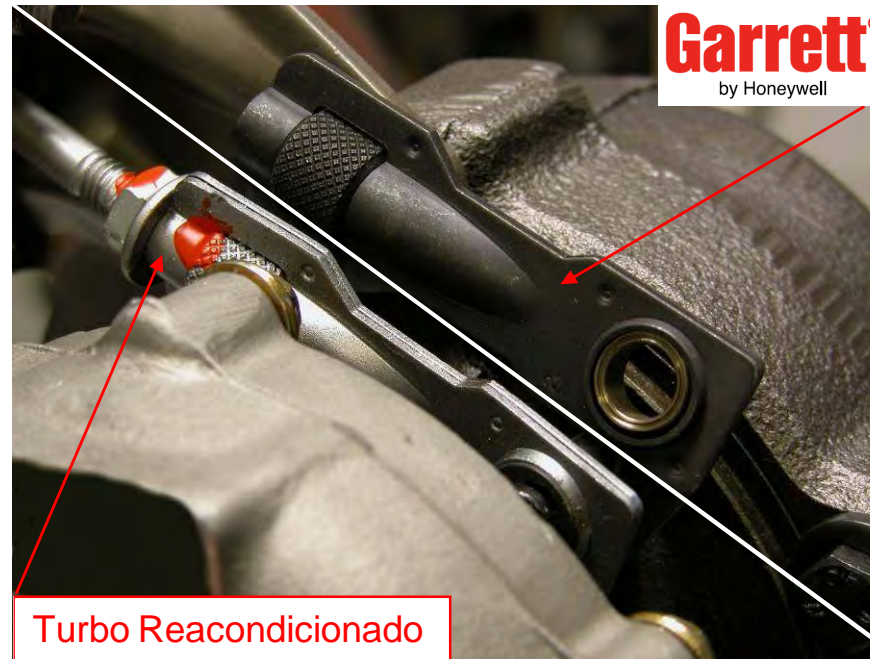
Acabado de la superficie del vástago de la válvula

- El acabado protector se ha eliminado durante la limpieza.
 - Se puede corroer rápidamente y restringir el movimiento.
- Acabado protector resistente a la corrosión.
 - Test en baño de sal.
 - Test de durabilidad.

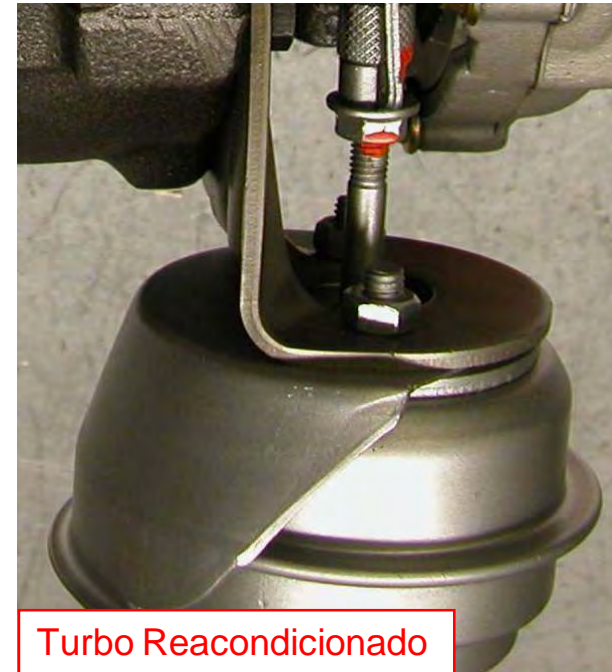
Turbo Reacondicionado

- No tiene montado el protector
 - Permite la entrada de polvo y agua.

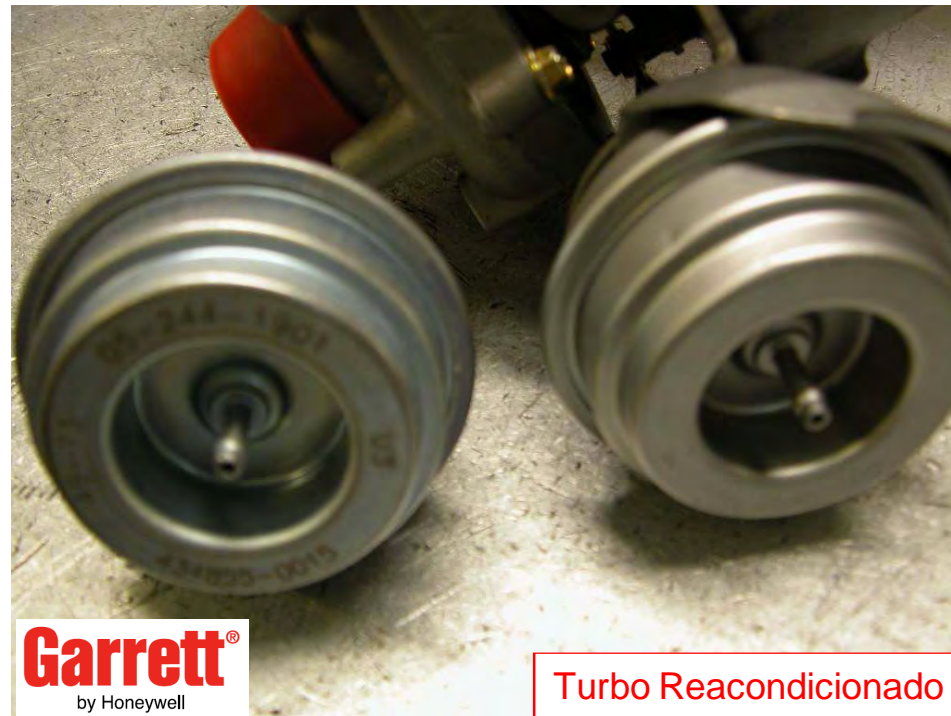
Válvula superficie de acabado

- Superficie de acabado resistente a la corrosión
 - Test en baño de sal.
- Comprobado durante 1,000,000 ciclos
- Test de pérdidas
- Superficie de acabado eliminada durante el proceso de limpieza
 - Se puede corroer rápidamente
 - Test desconocido

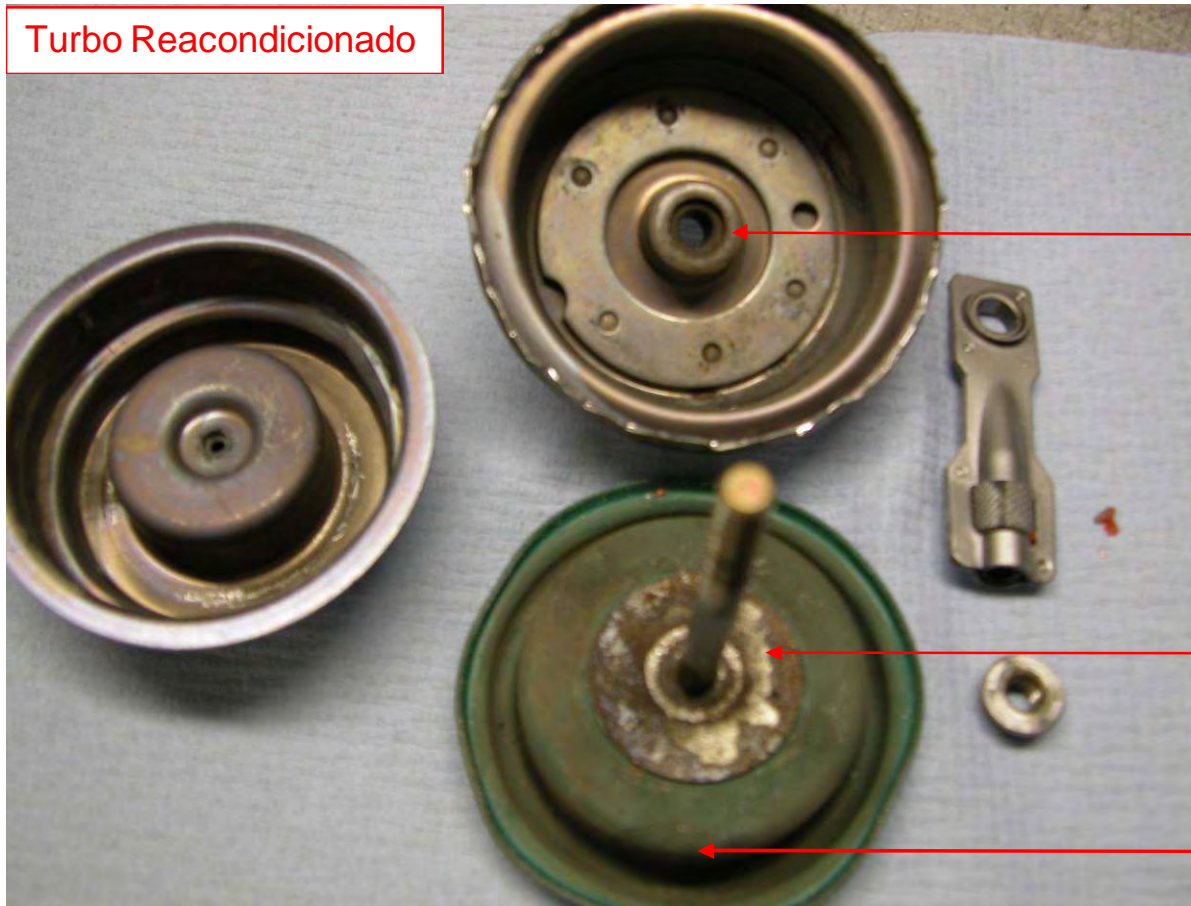
Turbo Reacondicionado

Retén sellador dañado

Componentes del piston
corroidos

Diafragma
deteriorado y dañado

- El retén sellador está dañado
- El retén sellador es a la vez cojinete lineal y sello
 - Control deficiente del vástago de la válvula.
 - Permite que la suciedad y el agua entre.

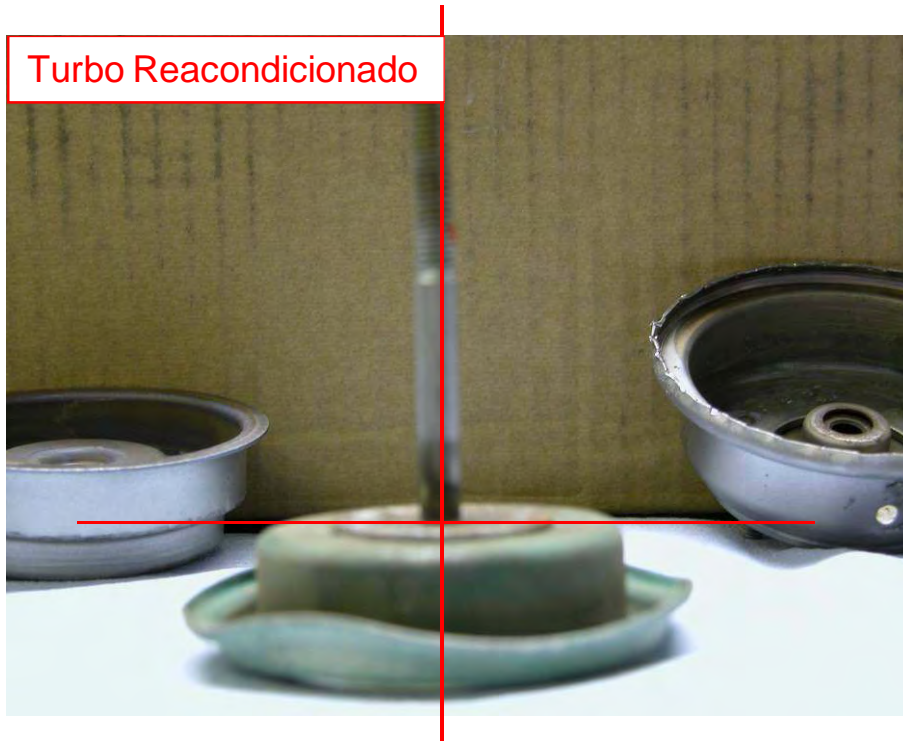
– Vástago de la válvula doblada

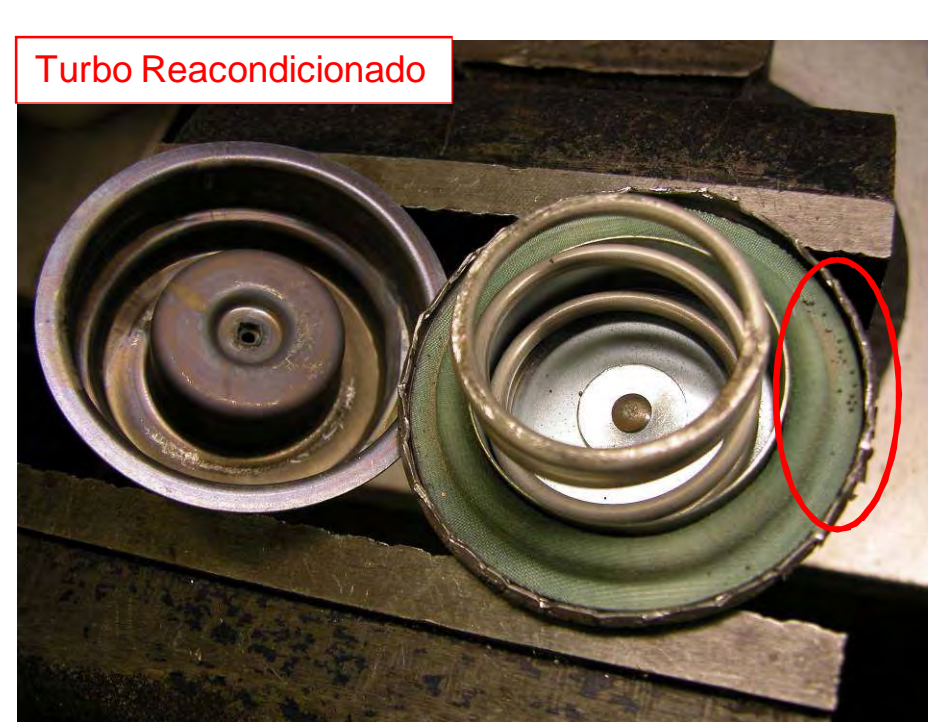
– Granos de acero en el interior

- Bolitas de acero han entrado en la válvula durante el proceso de limpieza

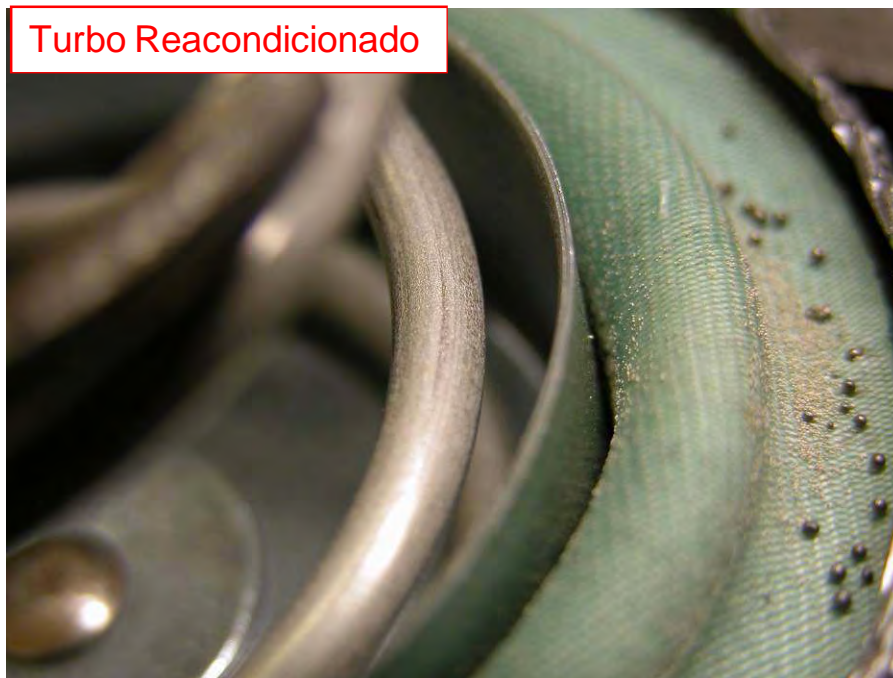
- La fibra del diafragma está deteriorada
- Las bolitas de acero han deteriorado el diafragma
 - Casi perforado

- Agarrotamiento del sistema que controla el movimiento de los álabes y desgaste prematuro.
 - Rápida corrosión y fllor de los componentes internos.
 - Fallo del diafragma en un corto periodo de tiempo.
 - Sin control en el mecanismo VNT™
 - Bajo rendimiento del motor
 - Exceso de emisiones
 - Exceso de temperatura en el escape
 - Daños en el motor
 - Rotura del muelle
 - El turbo se puede pasar de revoluciones
 - Fallo total y posibles daños en el motor.
- Es imposible evaluar su tiempo de servicio

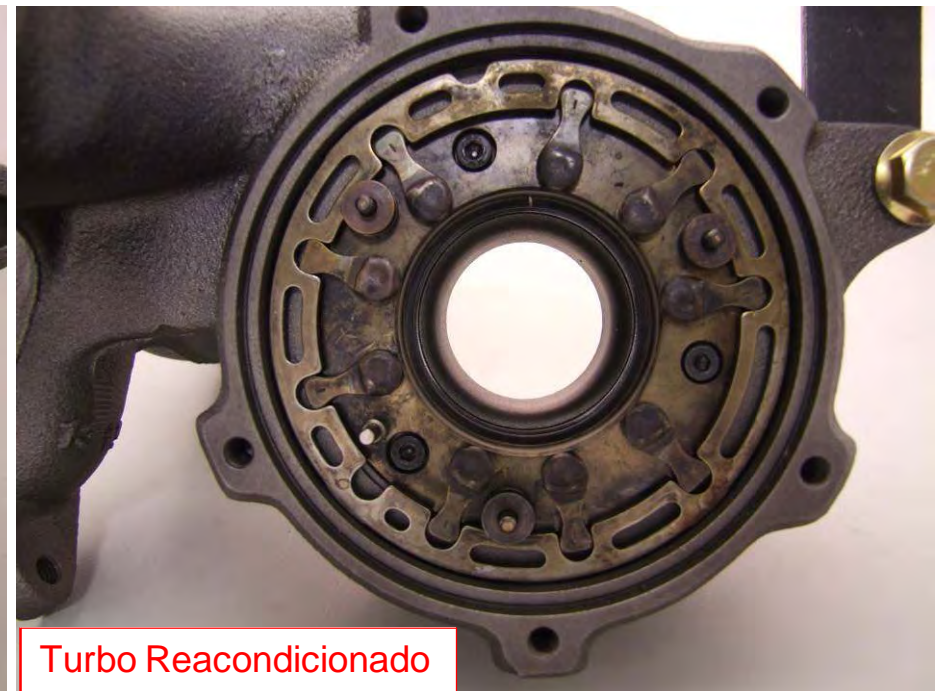
- Suciedad y restos de aceite en la tobera y sus mecanismos de control
- Pueden quemarse al arrancar el motor; la generación de carbonilla puede restringir el movimiento de la geometría.

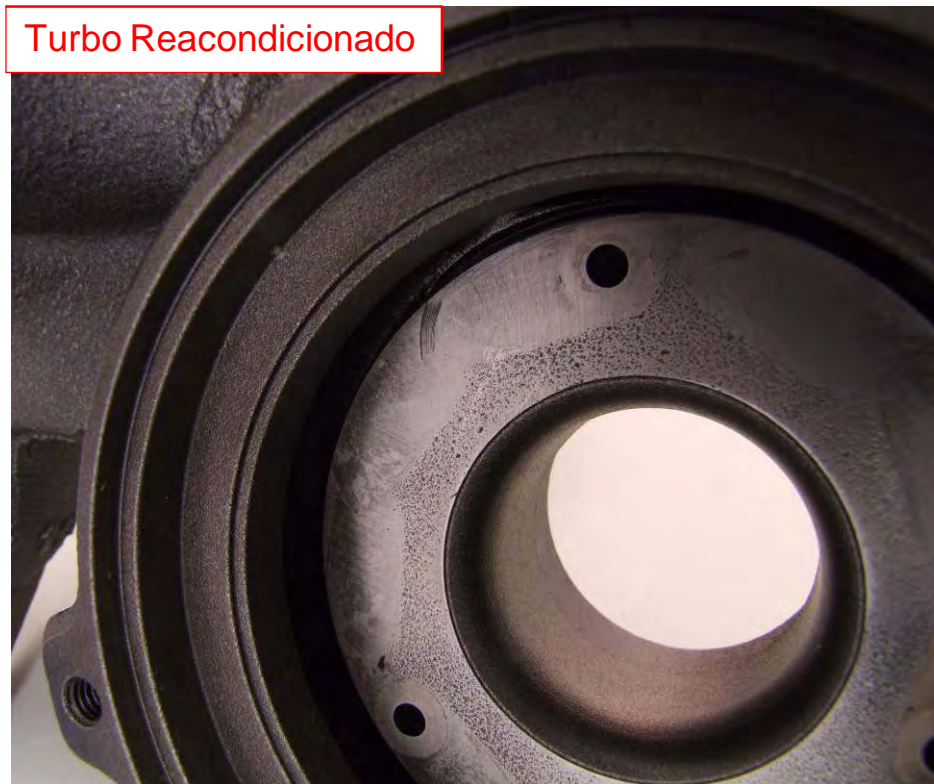
Turbo Reacondicionado

- Superficie mecanizada rugosa e irregular
- Acabado de la superficie muy deficiente
- No lleva el suplemento reforzado

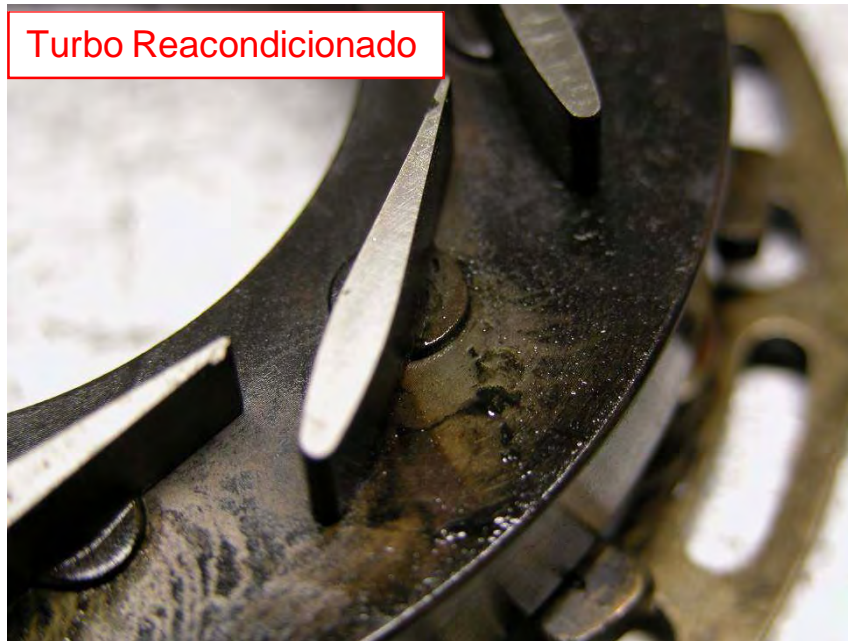
Aro tobera

- Mal acabado de la superficie
- 7 de los 9 álabes incorrectos
 - Fuera de tolerancias
- Dimensiones irregulares
 - Fuera de tolerancias
- La punta de los álabes está doblada hacia el interior
 - Fuera de tolerancias

- La restricción del movimiento de la tobera puede originar restos permanentes en la tobera, reduciendo el rendimiento del motor.
- Repercute en el rendimiento del turbo a bajas revoluciones, disminuyendo el rendimiento del motor a poca velocidad.

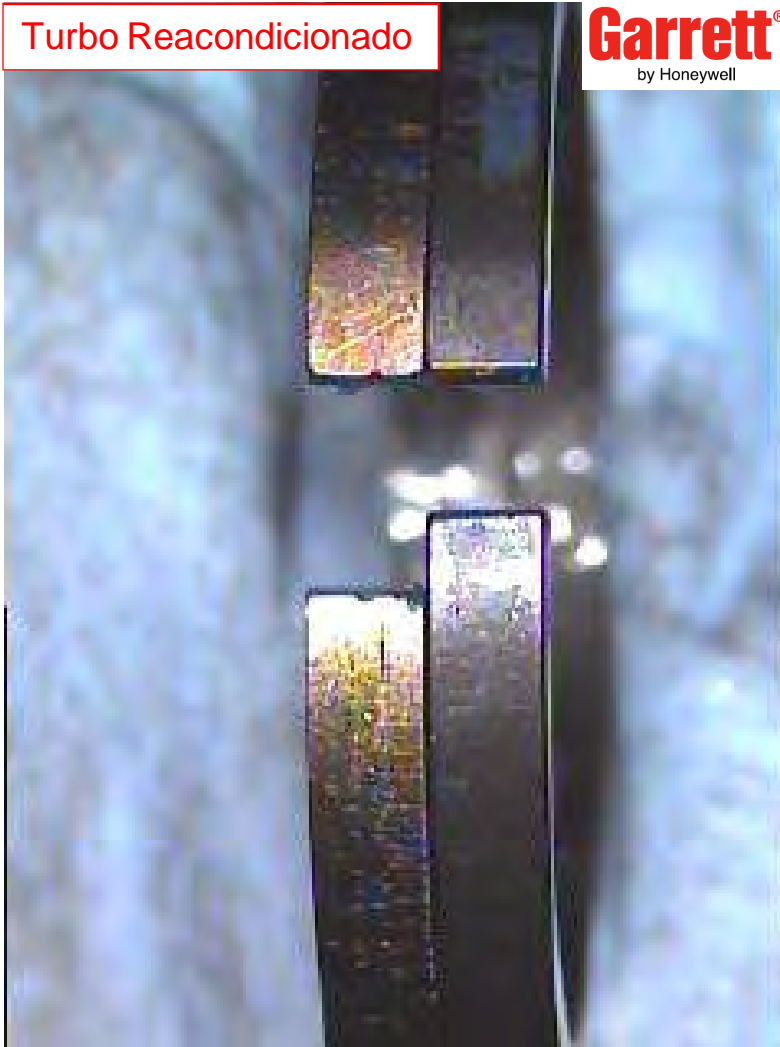
Turbo Reacondicionado

- El segmento sirve para que el aceite y los gases de escape no salgan ni entren del turbo
- El turbo Reacondicionado tiene un segmento con la holgura entre puntas incorrecta
 - Fuera de tolerancias
- Material desconocido

- Depende de las condiciones de funcionamiento:
 - Entrada de gases de escape en el interior del turbo
 - Incremento de la presión en el turbo de drenaje y carter
 - Pérdida de aceite a través de la caracola de escape
- Posible riesgo por uso de material incorrecto
 - Deformación del segmento
 - Contacto con el rotor

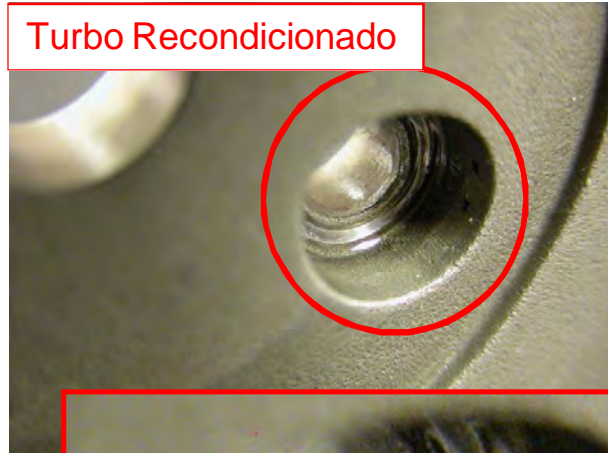
- Tornillos apretados en exceso

- Pérdida de aceite del cuerpo a la caracola de admisión
- Contaminación de aceite de las tomas de aire y el intercooler
- Quema del aceite durante la combustión
- Emisiones fuera de especificaciones

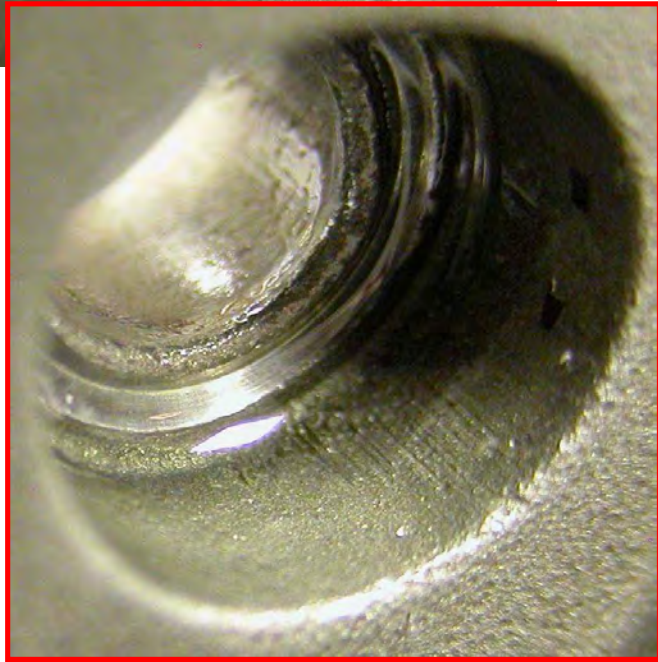
- Area de sellado dañada
