**Turbo**  
 5435-988-0000 y 5435-988-0002

**Aplicación**  
 Micra, Clio y Kangoo

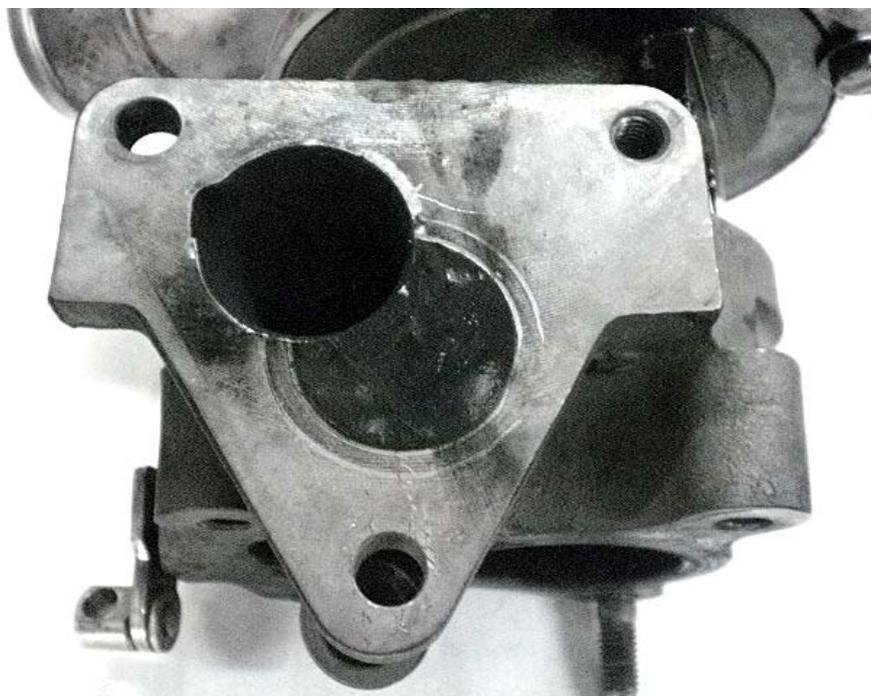
Nos ha sorprendido recibir varios turbos de este modelo en reclamación de garantía en los que hemos observado que la junta de entrada de gases está mal colocada, produciendo un bloqueo parcial del 85% de la salida de gases.

Al bloquear la salida de gases se produce una obstrucción tal que a la vez que hace imposible el funcionamiento del motor, provoca unos empujes contrapuestos tales en las dos turbinas del turbo que provoca su destrucción.

*Turbo con la junta mal montada, observen la marca que dejan los gases de escape sobre la parte sólida de la caracola de escape.*

La junta puede ponerse en cuatro posiciones diferentes, aunque solo una es la correcta. Por favor presten atención a la hora de instalarla ya que un mal montaje romperá el turbo y puede afectar incluso al motor.
